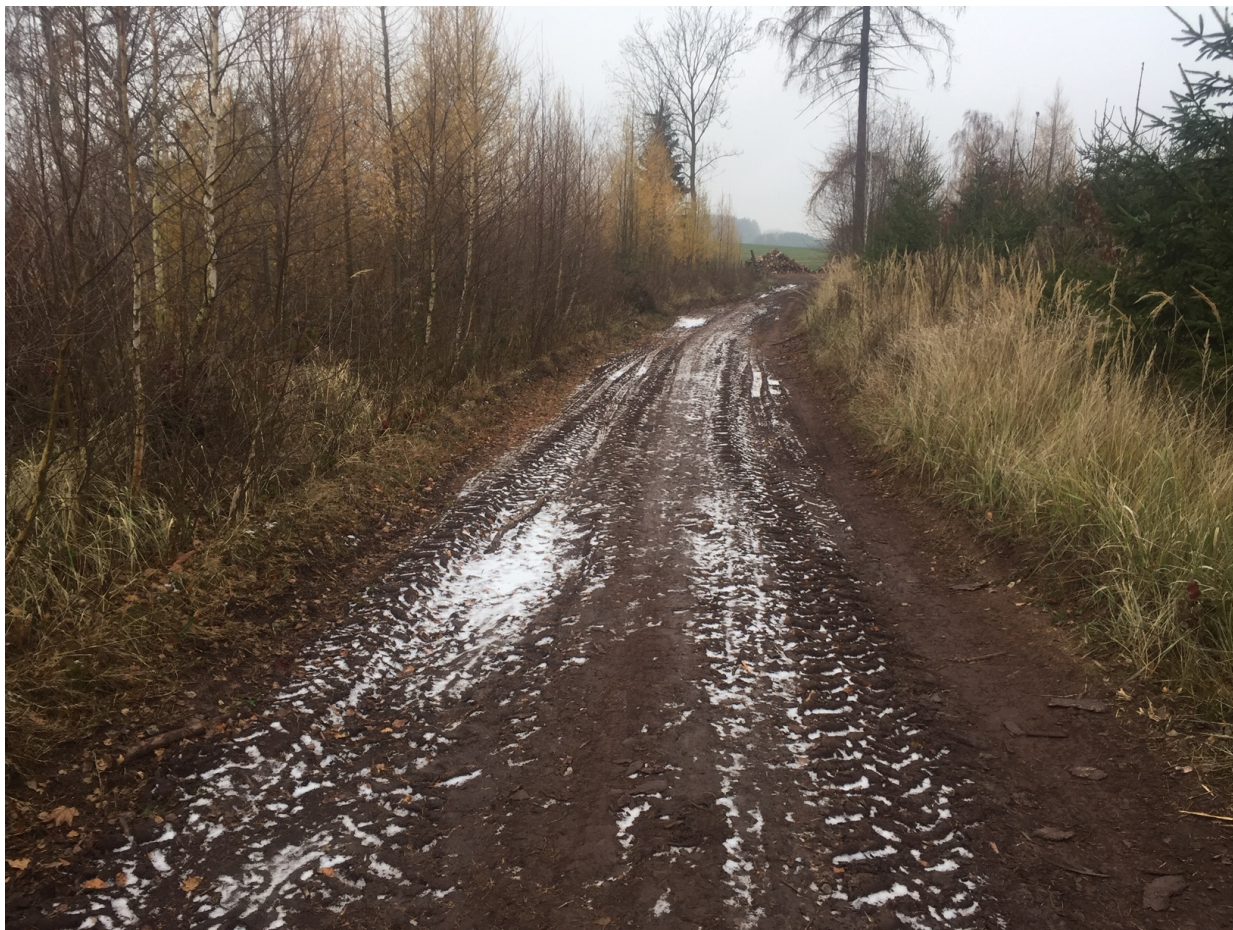
Foto 1 – stav komunikace za ZÚ (proti směru staničení)  
Celkový pokles se zamezením odtokových poměrů, vytlačené krajnice

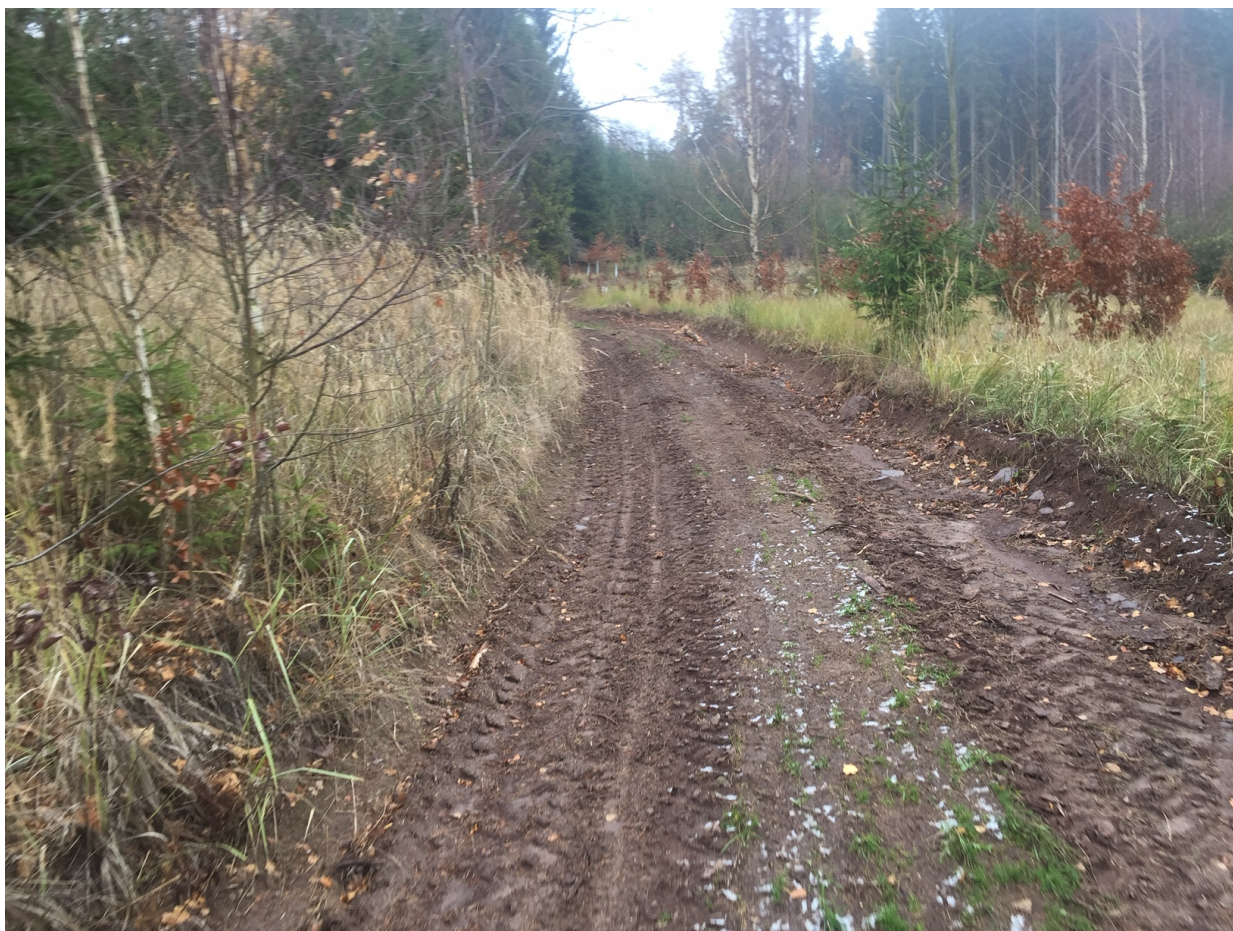
Foto 2 – km cca 0.130, pokles komunikace vůči terénu, stav kolejí

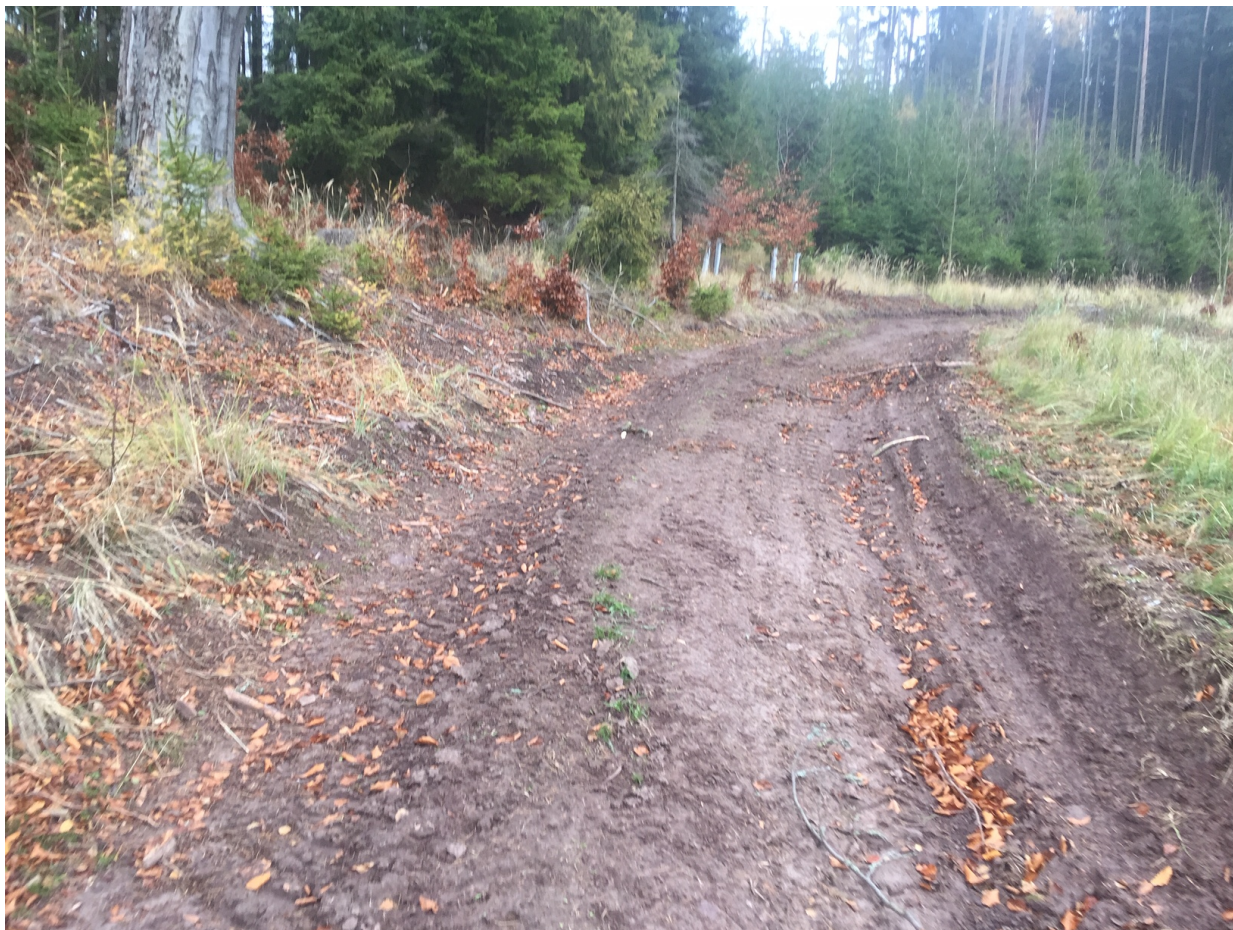
Foto 3, km cca 0.230 – úplné zamezení umožnění odtoku dešťových vod, příčná nerovnost v řádech dm

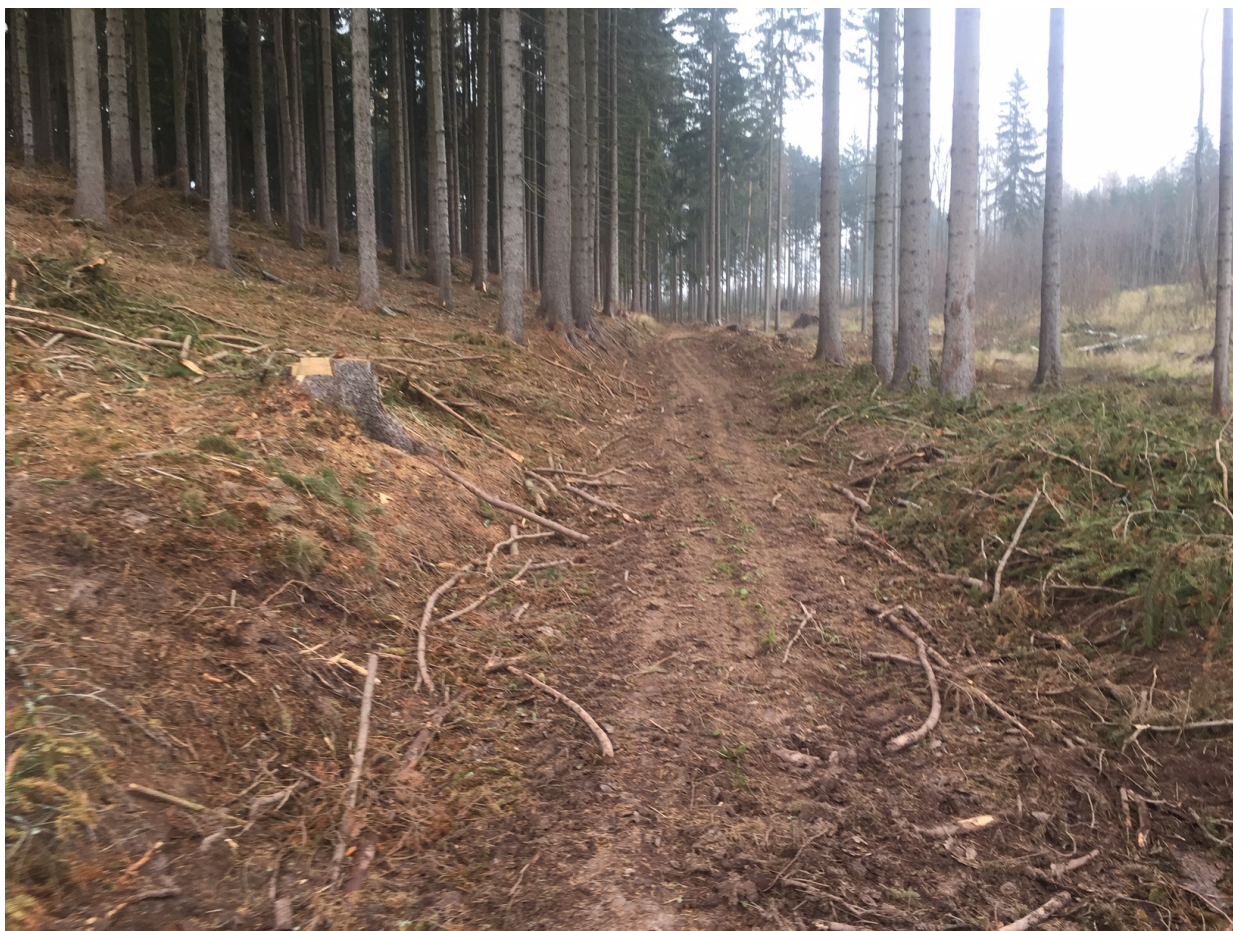
Foto 4 – km cca 0.300 (opětovně zamezení odtoku, příčná nerovnost)

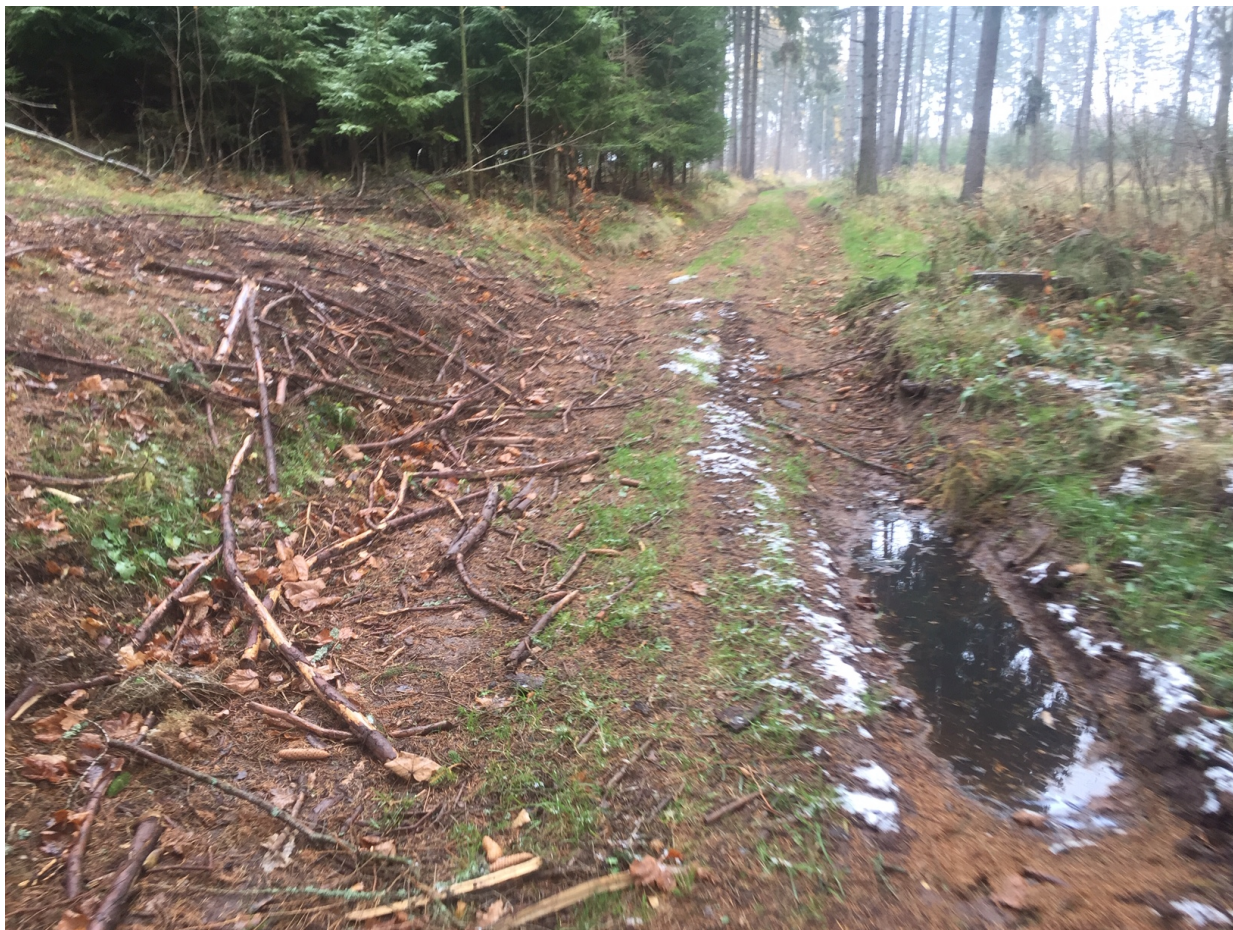
Foto 5 – km cca 0.500, pokles komunikace, tvorba kaluží s podmíčením
