Úprava stávajícího KZS objektu kulturního domu Levínská Olešice

Popis prací pro výběr zhotovitele

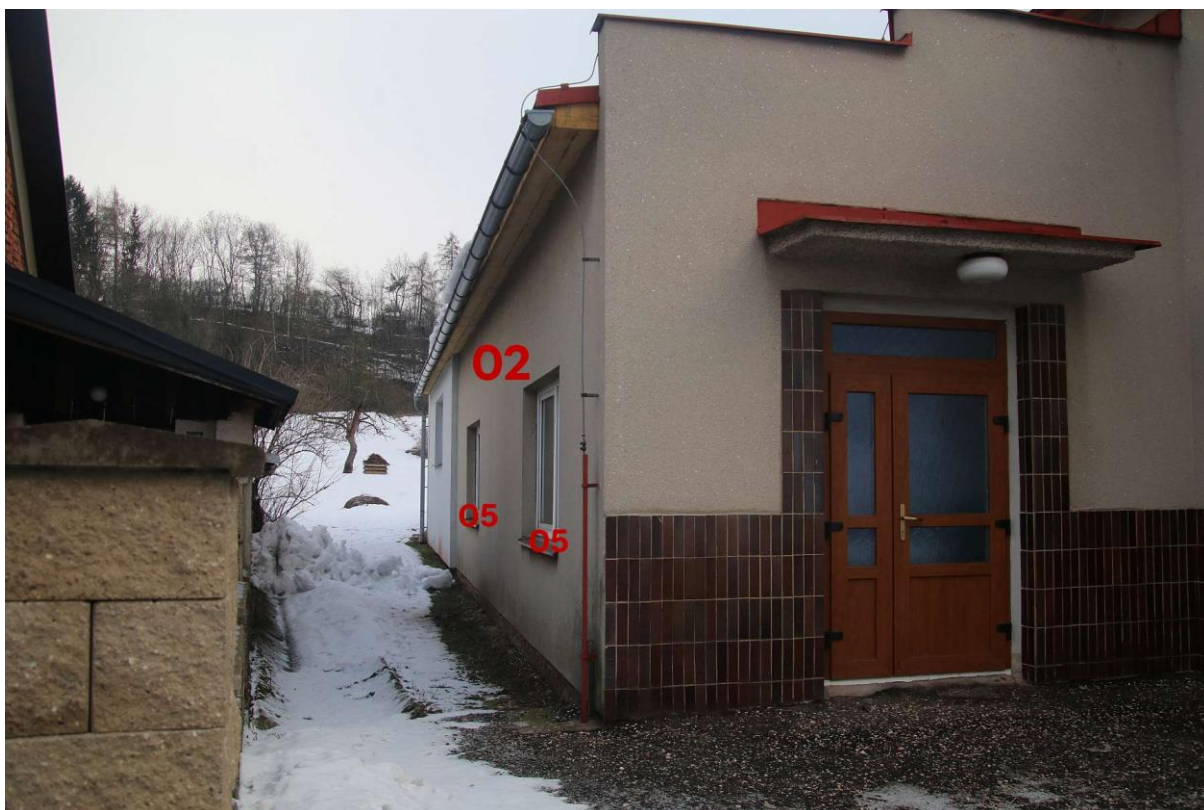
Západní fasáda

zateplovacím systémem. Zateplení bylo provedeno z expandovaného polystyrénu 100 mm s výztužnou sítí zataženou lepidlem. Sokl je v původním stavu s problematickými detaily ukončení hydroizolace. Povrch stěrky vykazuje prvky biologického napadení.
viz. fotodokumentace 1.8

Stávající KZS bude doplněno o finální stěrkovou vrstvu včetně nátěru. Bude provedeno zateplení soklu ze soklového polystyrénu opatřeného keramickým páskem. Bude dokončována část KZS na západní fasádě.
